**“REDISEÑO DEL PROCESO DE PINTADO PARA CILINDROS
DE GAS LICUADO DE PETRÓLEO PARA LA EMPRESA
ECSE INDUSTRIAL, EN LA COMUNA DE MAIPÚ”**

TRABAJO DE TITULACIÓN PRESENTADO EN CONFORMIDAD A LOS REQUISITOS PARA
OBTENER EL TÍTULO DE INGENIERO CIVIL INDUSTRIAL.

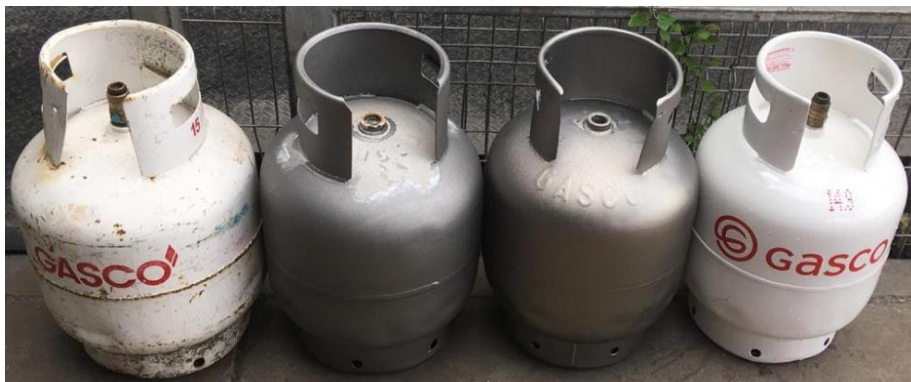
El cilindro pasa por una cabina de pintura donde se le dispara una nueva película de pintura electrostática la que cubre el 100% del cilindro logrando prologar la vida útil de este. Con la capa de pintura se disminuye la posibilidad de que el cilindro sufra desgaste por corrosión atmosférica, además le entrega la imagen y calidad que el cliente desea como es el caso de la sucursal de ECSE Maipú para GASCO. En la siguiente ilustración se observan 4 cilindros en las distintas etapas del proceso productivo desde la recepción al despacho.

*Ilustración 1.3. De izq. a der. Cilindro deteriorado, cilindros granallados y cilindro pintado
Fuente: elaboración propia con acceso a la planta*

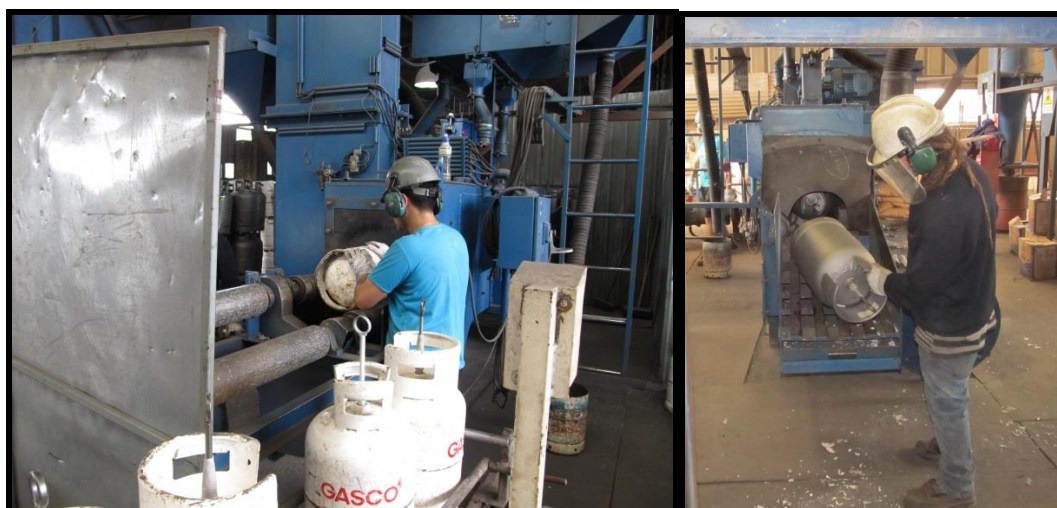
Es fundamental la preparación superficial del cilindro ya que al no existir se obtiene un proceso de pintado deficiente. Por otra parte, el proceso de pintado es fundamental para obtener la imagen del cilindro deseado por el cliente y es el principal motivo de rechazo por parte del control de calidad GASCO. A continuación, en la ilustración se presenta cilindros que ingresan a la maquina granalladora, la que elimina la pintura antigua y prepara de forma superficial al cilindro para la nueva capa protectora de pintura.

*Ilustración 1.4. Cilindros en proceso de granallado
Fuente: elaboración propia con acceso a la planta*

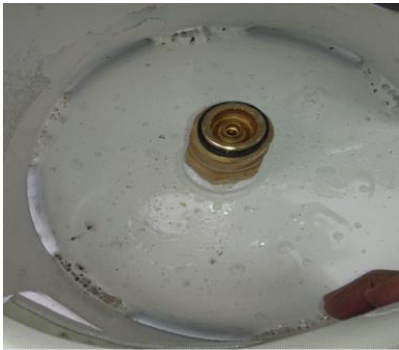
Ilustración 1.5 Cilindro pintado defectuoso
Fuente: Departamento calidad ECSE

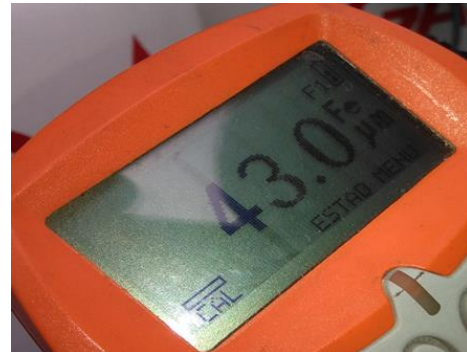
El control de espesor de la película de pintura se realiza una vez que el cilindro sale del horno con un instrumento de medición que está calibrado y certificado. El instrumento indica que espesor de pintura tiene el punto medido existiendo diferencias entre las asas, bases y manto del cilindro lo que se debe a la postura y desempeño del pintor. Generalmente en las bases el espesor de pintura es menor que en las asas ya que para llegar a la base el operador debe agacharse. Los cilindros son pintados a diferentes velocidades según sea las dimensiones del cilindro, por ejemplo, el de 5 [kg] se pinta 3 veces más rápido que uno de 15 [kg]. En el cuerpo del cilindro existen ciertos puntos de difícil acceso para el pintor por lo que en estos lugares no se obtiene la calidad deseada. Estos puntos son el interior de las bases y el interior de las asas también conocidas como Jaula de Faraday. En la ilustración 1.5 se puede observar la Jaula de Faraday que se produce en el asa del cilindro y la que no es cubierta en su totalidad, en la fotografía 1.6 se observa el equipo de medición de espesores con una lectura 43,0 [μm] inferior a lo pactado por contrato.

Ilustración 1.6. Medición de espesor a cilindro
Fuente: Departamento calidad ECSE

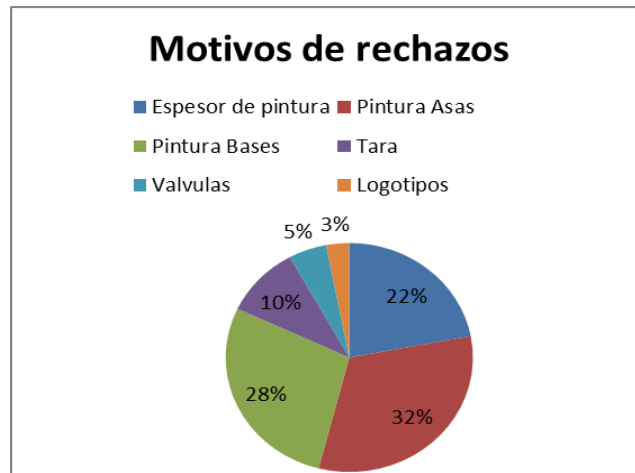
- Bajo espesor de la película de pintura, según NCh 1906 el espesor mínimo para cilindros pintados es de 60 [μm] lo que a su vez está acordado en el contrato con GASCO.
- Cilindros mal pintados en Jaula de Faraday o en el interior de las bases por lo que se permite realizar una capa de retoque con pintura líquida y brocha a cada uno de los cilindros que presente defectos.
- Cilindros con diferencia de tara según la NCh 957 existe una tolerancia de:
 ± 50 [gr] para 5 [kg] y de ± 100 [grs] para cilindros de 11, 15 y 45 [kg]. En la siguiente figura se presenta un gráfico circular en el que se representa los distintos motivos de rechazo de lotes terminados y su correspondiente porcentaje a septiembre del 2018.

Ilustración 1,7. Grafico representativos motivos de rechazo año2018

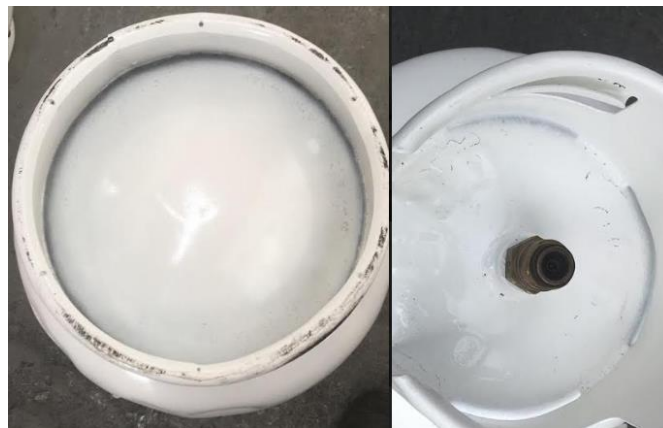
- Falla interna: se da el caso que los pintores con menos experiencia no son capaces de pintar los cilindros de forma continua por lo que detienen el transportador o tienen que reprocesar cilindros, por lo que es necesario que lo vuelvan a pintar solo para que la terminación sea la óptima, perdiendo pintura y creando un sobre espesor de la capa depositada en el cilindro. En las siguientes fotografías se logra observar 2 cilindros con defectos de pintado en la base y la asas de éste (jaula de Faraday).

Ilustración 1,8. Cilindros pintados defectuosos
Fuente: elaboración propia con acceso a la planta

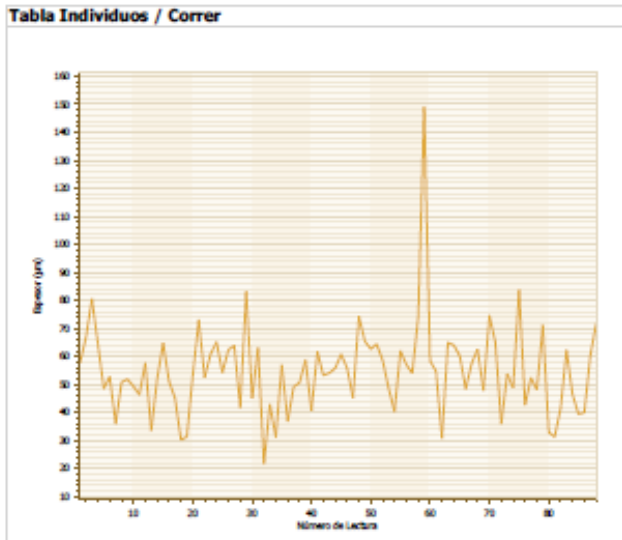
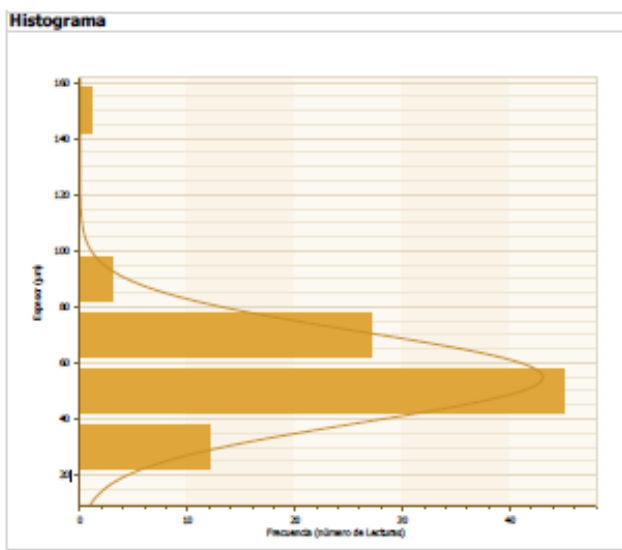
Informe de Inspeccion - Espesor de Pelicula Seca

Proyecto	
Nombre	Ecse R.M
Medidor	
Tipo	Elcometer 456/4
Numero de Serie #	SL00446
Sonda	
Tipo	F1
Numero de Serie #	SMD1909
Calibración	
Método de calibración	Lisa
Tipo	F1
Fecha	05-02-2010 2:51
Galga Espesa	126,0
Galga Fina	0,0
Lote	
Nombre en Medidor	Lote
Nombre de Usuario	Lote 88 04-07-2017
Fecha de Creacion	04-07-2017 14:04:47
Actualizar Fecha	04-07-2017 14:04:47
Fecha de primera lectura	04-07-2017 14:26:14
Fecha de Ultima Lectura	04-07-2017 14:50:09

Estadísticas	
# Lecturas	88
Media	54,91 µm
Maximo	149,0 µm
Minimo	21,9 µm
Desviación Estandar	16,26 µm
Media +3σ	103,70 µm
Media - 3σ	6,12 µm
Coefficiente de Variacion	29,6%

Ilustración 1,9. Informe mediciones de espesores
Fuente: software de equipo ELCOMETER ECSE

De los gráficos se concluye que el promedio de mediciones es de 40-60 [µm] por debajo de lo pactado en el contrato. Además, existen puntos que escapan al promedio como, por ejemplo; 20 [µm] y 150 [µm], con ello se observa lo deficiente del proceso de pintado.

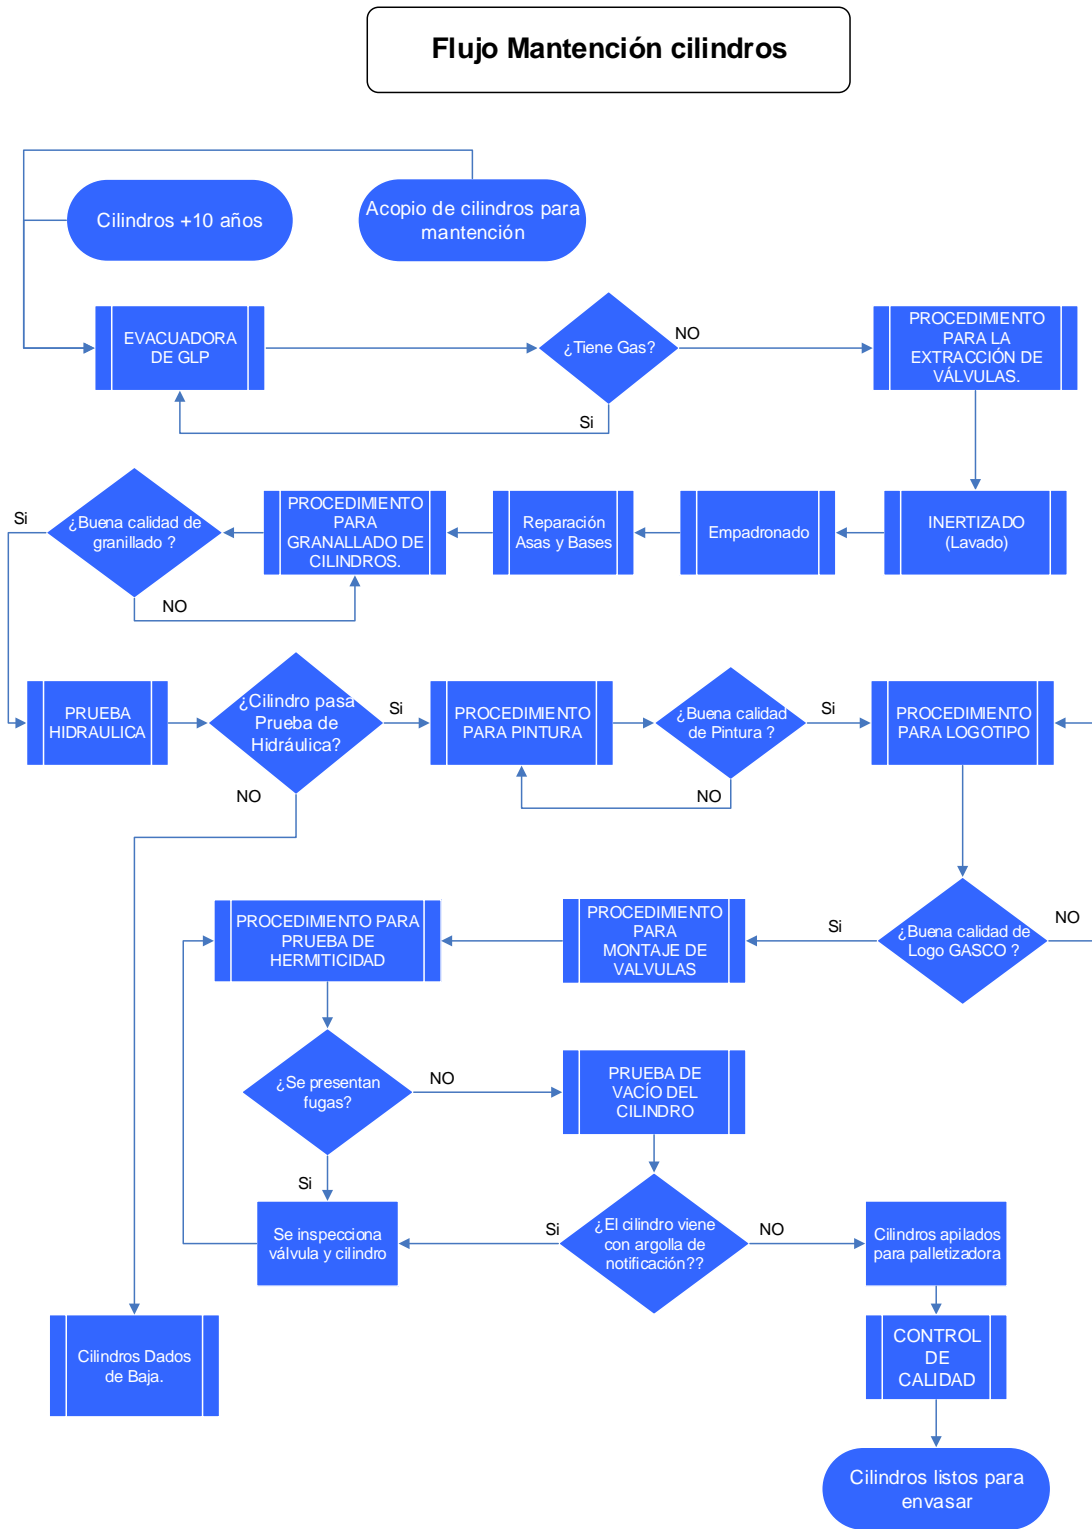
A continuación, se presenta el proceso productivo de la mantención y reparación de cilindros de gas según la norma chilena 957.

Ilustración 1, 11 Diagrama de proceso mantención de cilindros.

7. Granallado: provenientes de la etapa de soldadura o directamente del empadronado, a los cilindros se les limpia su superficie para eliminar la pintura anterior y restos de corrosión que puedan tener. Esto permite crear una superficie con la suficiente rugosidad para ser pintada.

8. Prueba hidráulica: aquí los cilindros son sometidos a una prueba de presión (de acuerdo a NCh 957) a 30 [kg/cm²] durante 30 segundos en un banco de prueba semiautomático donde son inspeccionados visualmente para detectar fugas. Además, en esta etapa los cilindros son desabollados.

9. Procedimiento para pintura: los cilindros son colgados en un sistema de cadena y pasan por una cabina donde se pintan con un sistema electrostático para posteriormente ser introducidos en un horno para lograr el curado necesario.

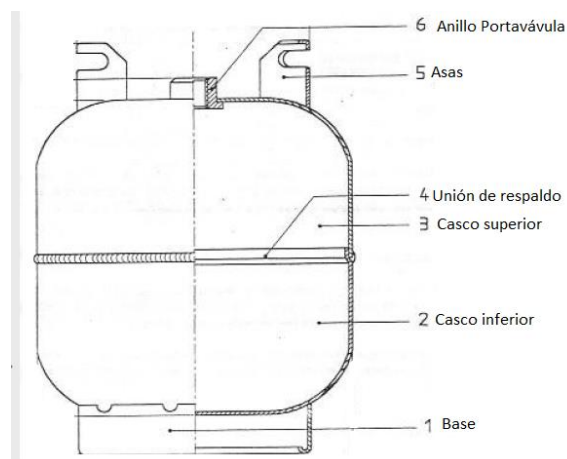
En la siguiente imagen se observa las partes de un cilindro, según Nch1924

Ilustración 1,12. Partes de un cilindro

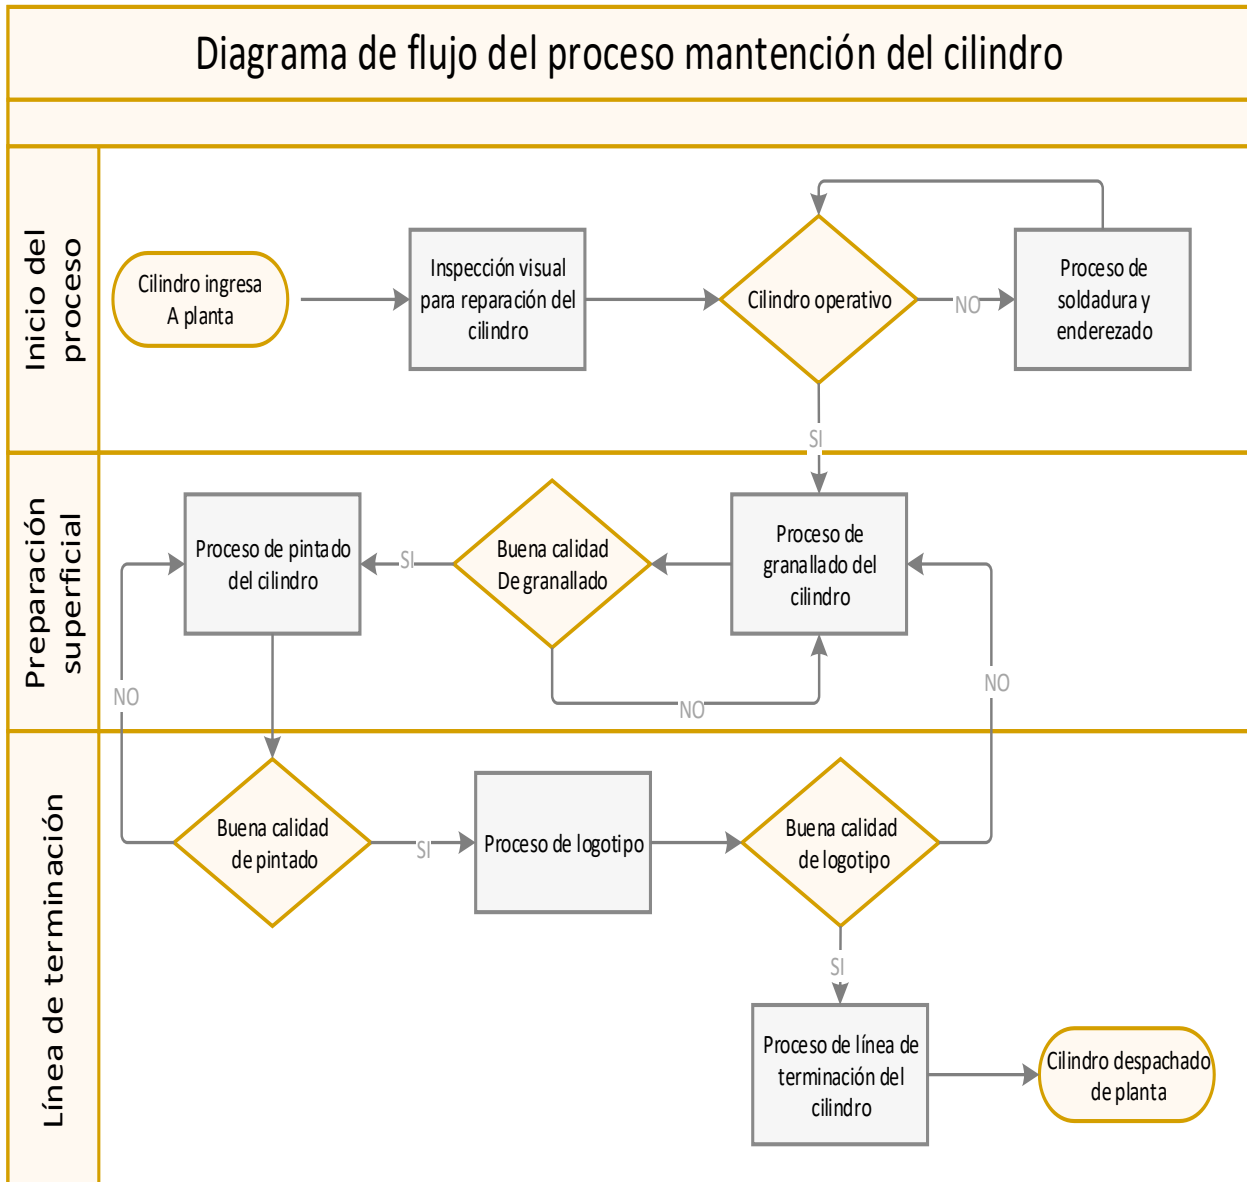
Ilustración 1,13. Diagrama de flujo proceso mantenimiento del cilindro

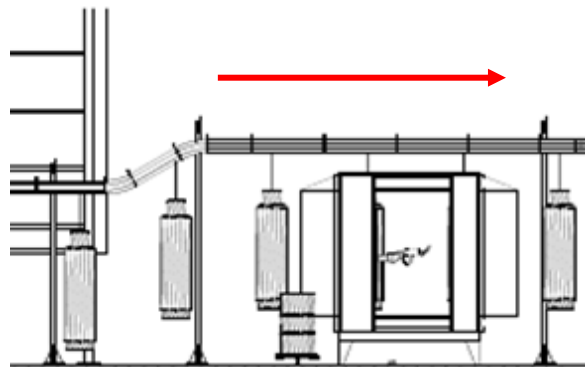
El transportador del horno transporta 130 cilindros colgados los que se demoran 50 [min] en pasar por la cabina de pintura, entrar al horno de curado y posterior a ello ser descolgados, por lo que por diseño la planta de forma teórica obtendría: 130 cilindros en 50 [min]. En la siguiente ilustración se puede observar la secuencia de los cilindros colgados sobre el transportador e ingresando a la cabina de pintura para ser pintados. Posterior a ello ingresan al interior del horno de curado donde la pintura se cuece.

Ilustración 1,14. Croquis transportador, cabina de pintura

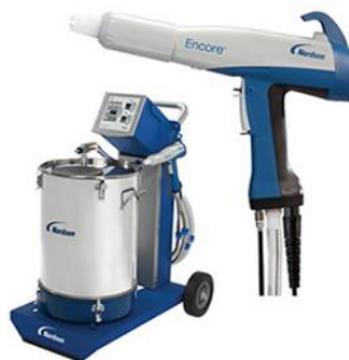
El proceso de pintado consiste en que un operador al interior de una cabina pinte los cilindros con pintura en polvo electrostática, la cual se adhiere al cilindro gracias a un arco eléctrico que se produce entre la pistola mediante su conjunto electrodo y el cuerpo del cilindro. El cilindro luego de ser pintado avanza por el transportador al interior del horno de curado donde la pintura se cuece y adquiere el brillo de la pintura que caracteriza a los cilindros de gas, posterior a que el cilindro se enfríe a temperatura ambiente, un operador de forma manual instala con una malla serigráfica el logotipo corporativo de la compañía que en el caso de ECSE Maipú es “GASCO”. A continuación, se adjunta fotografía del equipo de pintura utilizado en planta y tabla de producción del proceso de pintado de los operadores de ECSE.

Ilustración 1,15. Equipo de pintura NORDSON

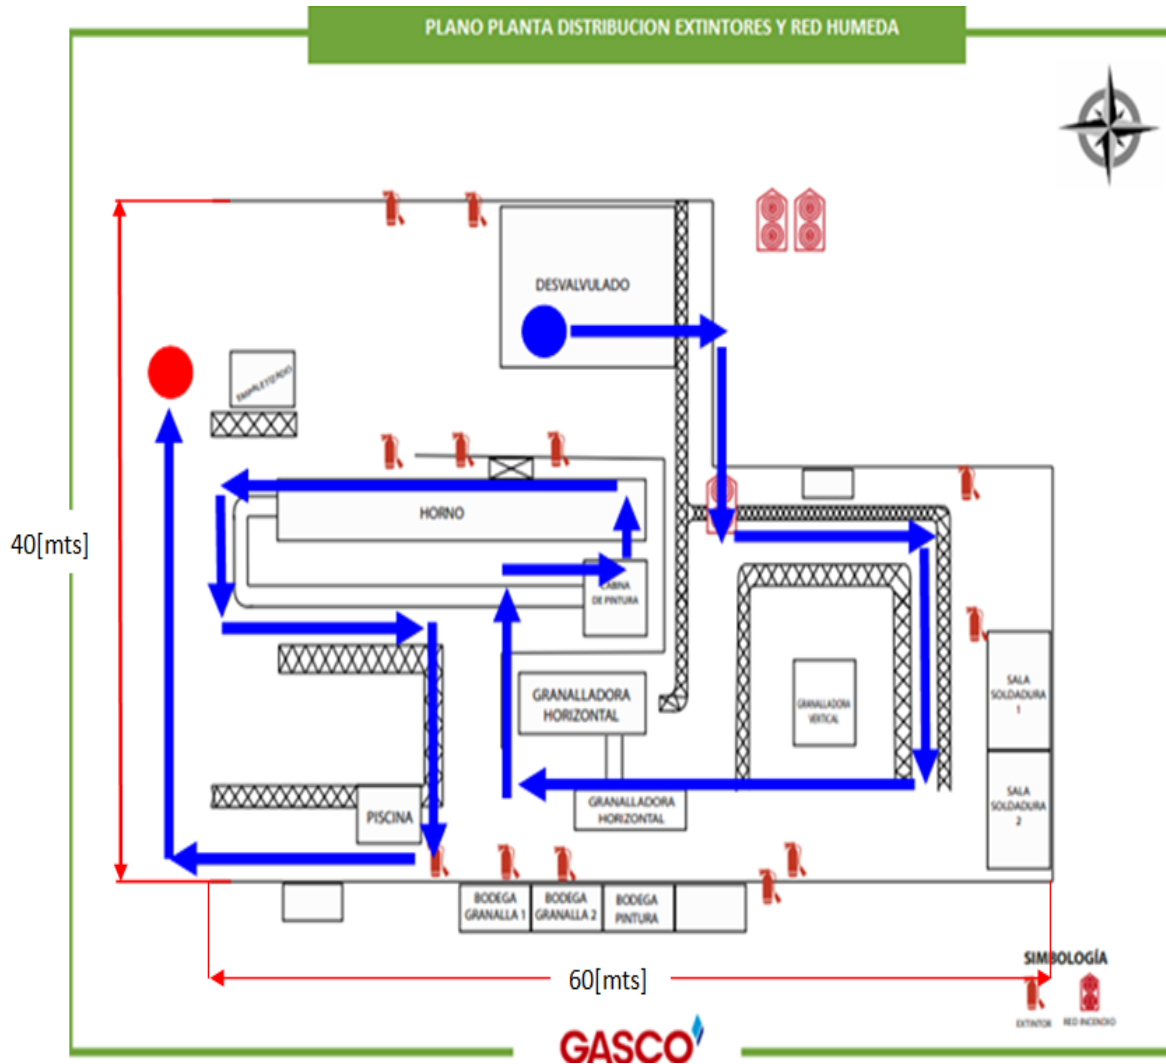
En la siguiente ilustración se puede observar el lay-out de la planta, el recorrido de los cilindros al interior del proceso productivo, el cilindro comienza su recorrido en el desvalvulado punto azul y termina en el paletizado punto rojo.

Ilustración 1,20. Lay-Out de la planta ECSE Maipú

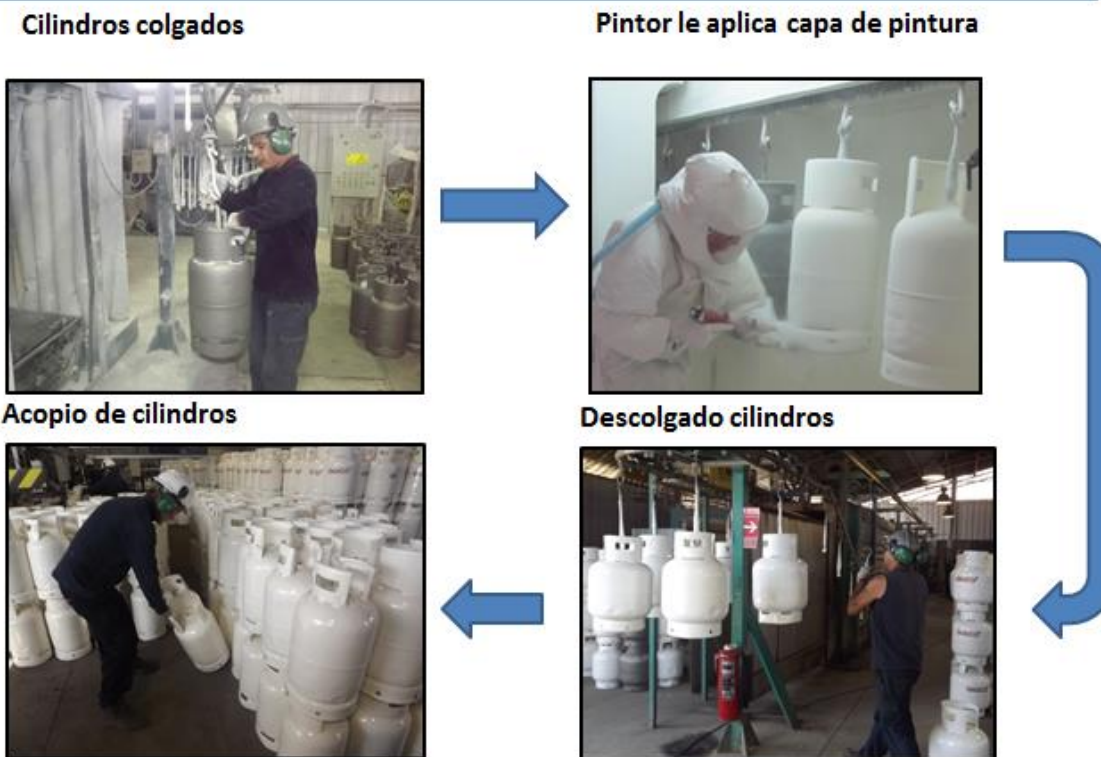
Línea de Pintura

Para preparar a un pintor se realiza una capacitación sobre el equipo de pintado, el horno y el sistema de giro. La capacitación consta de enseñarle las paradas de emergencia, el encendido y apagado del equipo, el funcionamiento de éste y los parámetros de funcionamiento para los distintos tipos de formato. Esta capacitación es realizada y supervisada por el área de mantención. Finalmente, el pintor en entrenamiento alterna en pequeños bloques con un pintor titular el cual observa y recomienda como realizar la actividad, por lo que un pintor en entrenamiento al mes ya podría estar en condiciones de pintar en un turno de trabajo, siempre en constante aprendizaje y con más entrenamiento para aumentar su eficiencia. Es fundamental supervisar a los operadores de pintado y trabajar con ellos para evitar tiempo ocioso ya que el transportador del horno de curado trabaja de manera constante y si es detenido o pasan cilindros sin pintar es producción perdida. Se puede observar en la siguiente ilustración la secuencia del cilindro una vez que ingresa al proceso de pintado

Ilustración 1,23 Secuencia proceso de pintura

5.1.3	Los cilindros pasan por la cabina de pintura en polvo, donde el pintor les dispara pintura en polvo electrostática la queda adherida al cilindro.	Aplicación de pintura.

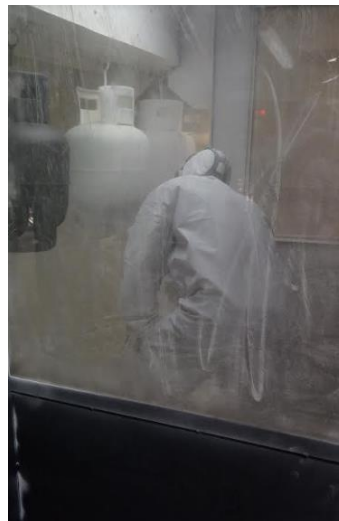
Ilustración.3.1 Pintor al interior de la cabina

En la siguiente figura es posible observar como el pintor se agacha para cubrir las bases.

El transportador de la planta en el tramo de la cabina de pintura es recto por lo que permite ampliar la cabina en 1,5 [metros] con ello se logra introducir a otro pintor al interior de la cabina de pintura, los trabajos a realizar al interior de la cabina consisten en extraer la puerta de la cabina, ampliar las paredes laterales y el techo de la cabina. Posterior a ello se vuelve a instalar la puerta de la cabina. Además, es conveniente eliminar un peldaño de plataforma que existen dentro la cabina de pintura que afecta en la postura de los pintores ya que debido a este peldaño lo pintores se ven en la necesidad de agacharse para cubrir las bases de los cilindros provocando dolencias lumbares.

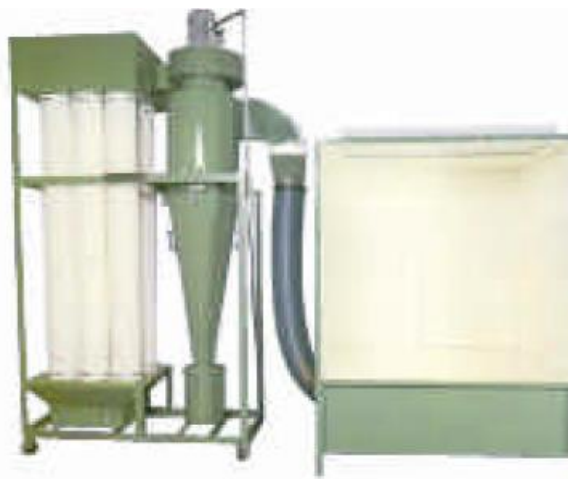
Ilustración 2.6 Sistema de extracción polvo cabina

A continuación, se observa el sistema de extracción de una cabina de pintura con operador manual ídem con la que se cuenta en planta.

- Mantener orden y aseo de: cabina de pintura, sistema de extracción que lo compone el ciclón y las mangas de absorción.
- Usar elementos de protección personal obligatorios (mascara de rostro completo, guantes de nitrilo y de showa, zapatos de seguridad, buzo ignifugo)

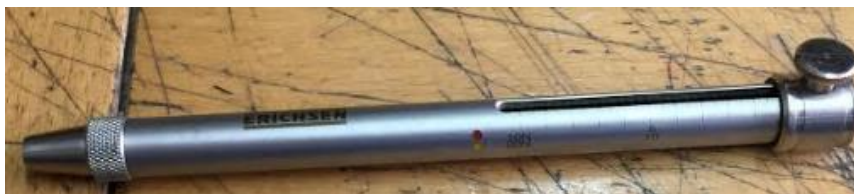
Ilustración 2.7 Durómetro de lápiz Erichsen

En la siguiente imagen es posible observar el instrumento durómetro de lápiz ERICHSEN

- a) Elegir el resorte a colocar en el instrumento duro métrica, de acuerdo con la dureza exigida por la norma debe ser la de color rojo de rango 0 a 9,81 [N]; ajustar la carga del resorte mediante el bisel de la corredera
- b) Colocar el instrumento en posición vertical a 90° sobre la superficie del revestimiento del cilindro
- c) Aplicar fuerza con la mano para vencer la resistencia del resorte del instrumento, trazando una línea sobre la superficie de 10 [mm]
- d) Si no existe un surco con la dureza exigida se puede asegurar que se cumple con la dureza exigida.

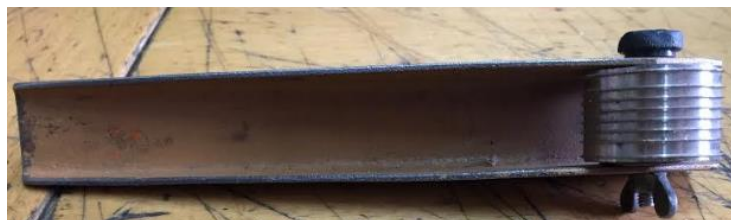
Ilustración 2.9 Herramienta de corte múltiple

En la ilustración que continúa se puede observar el equipo de corte múltiple para realizar el ensayo de adherencia de pintura.

Al incorporar estos dos controles que no se están realizando es posible dar cumplimiento por lo exigido por la norma y a su vez se verifica que el proceso de curado de los cilindros es el óptimo en el horno para la película de pintura electrostática. En la siguiente ilustración se observa la planilla de control para los ensayos de dureza y adherencia de pintura.

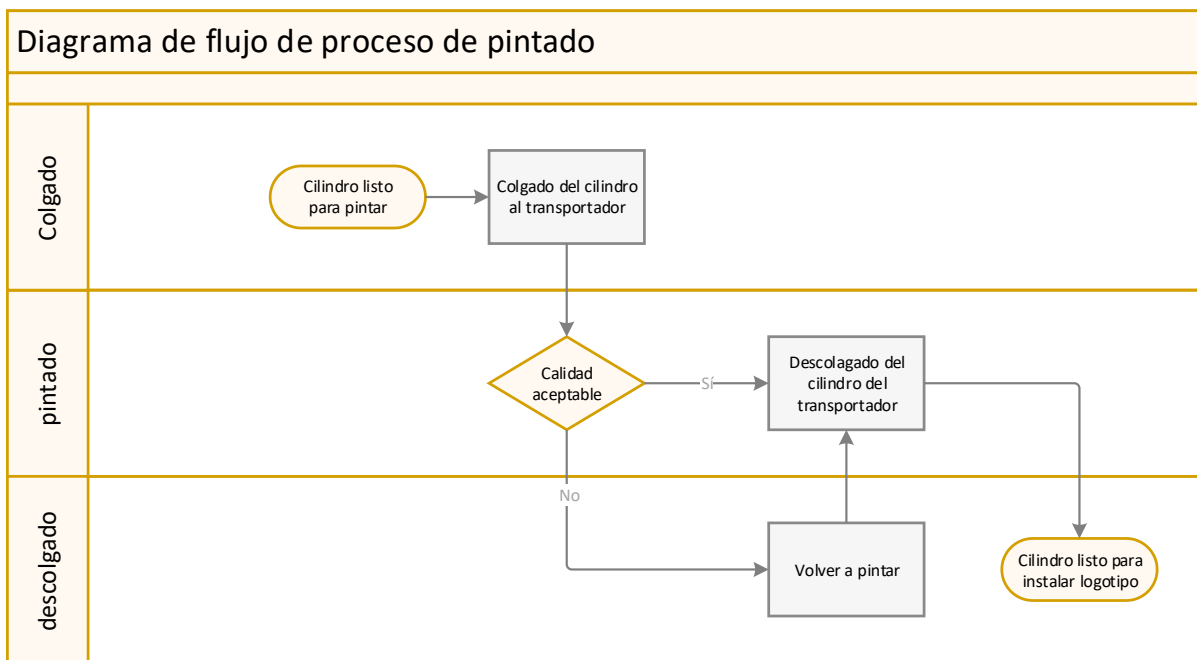
Ilustración 2.11 Diagrama de flujo de proceso de pintado

El operador de descolgado debe revisar las bases de los cilindros pintados antes de descolgar para evitar ser rechazados como lote terminado ya que una vez descolgado pasa por cadena transportadora sin dar la oportunidad de volver a revisar estas. Además, de ser visualizado antes de descolgar existe la posibilidad de volver aplicar una capa de pintura y así avisar al pintor para que no descuide los próximos cilindros a pintar. En la siguiente ilustración se observa el diagrama de flujo del proceso de pintado y las decisiones a tomar por el operador.

Como se observa en el diagrama es fundamental que se identifique los cilindros defectuosos del proceso de pintado antes de ser descolgado y pasar al siguiente proceso, si se controla las variables del proceso de pintado se puede identificar a tiempo cilindros con bajo espesor de pintura, falta de pintura en bases y asas. Al informarle al operador estos desperfectos se puede

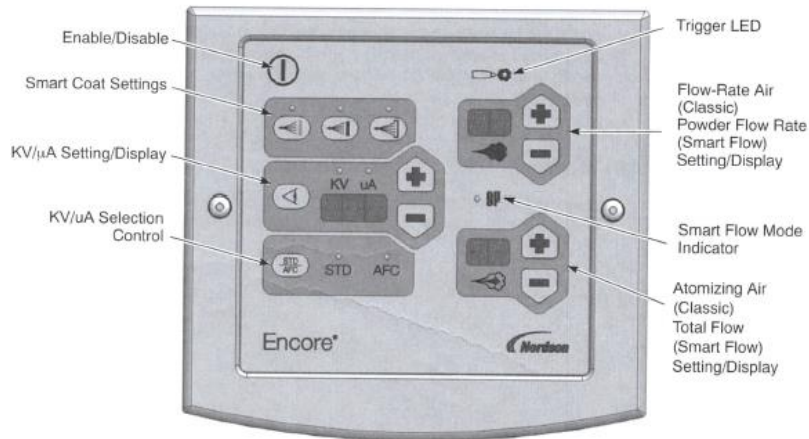
Ilustración 2.12 Consola equipo de pintura NORDSON

En la siguiente imagen se observa la pantalla del equipo de pintura y donde es posible regular los parámetros de tensión eléctrica, flujo de polvo, flujo de aire y tipo de superficie a cubrir siendo utilizada en planta la de ranura.

Flujo del polvo	: 1,5 a 3,0 [bar]
Tensión eléctrica	: 80 a 100 [kV]
Presión de fluidización	: 5 a 10 [psi]
Distancia pistola/ pieza	: 15 a 20 [cm]
Diámetro del deflector	: 19 [mm]

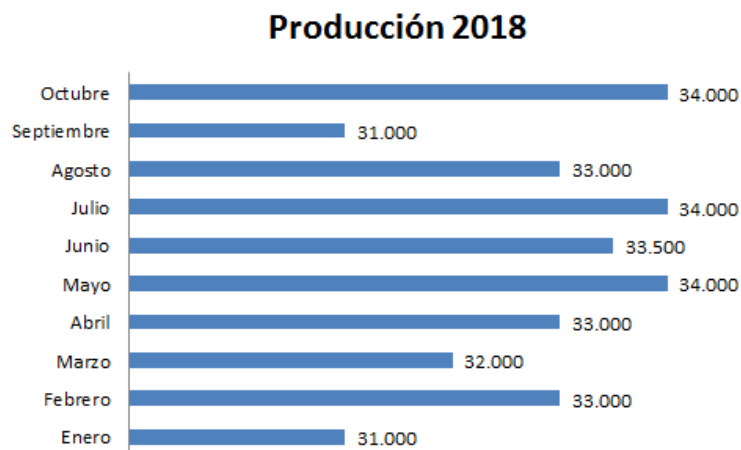
Ilustración 2.13 Producción 2018 ECSE

En la siguiente ilustración se presenta el gráfico de producciones del año 2008.

Dado que según las dimensiones del cilindro es posible pintar más o menos rápido un cilindro para ello se considera confeccionar un mix de cilindros a modo de buscar la combinación óptima para dar cumplimiento al contrato de 40.000 mensual.

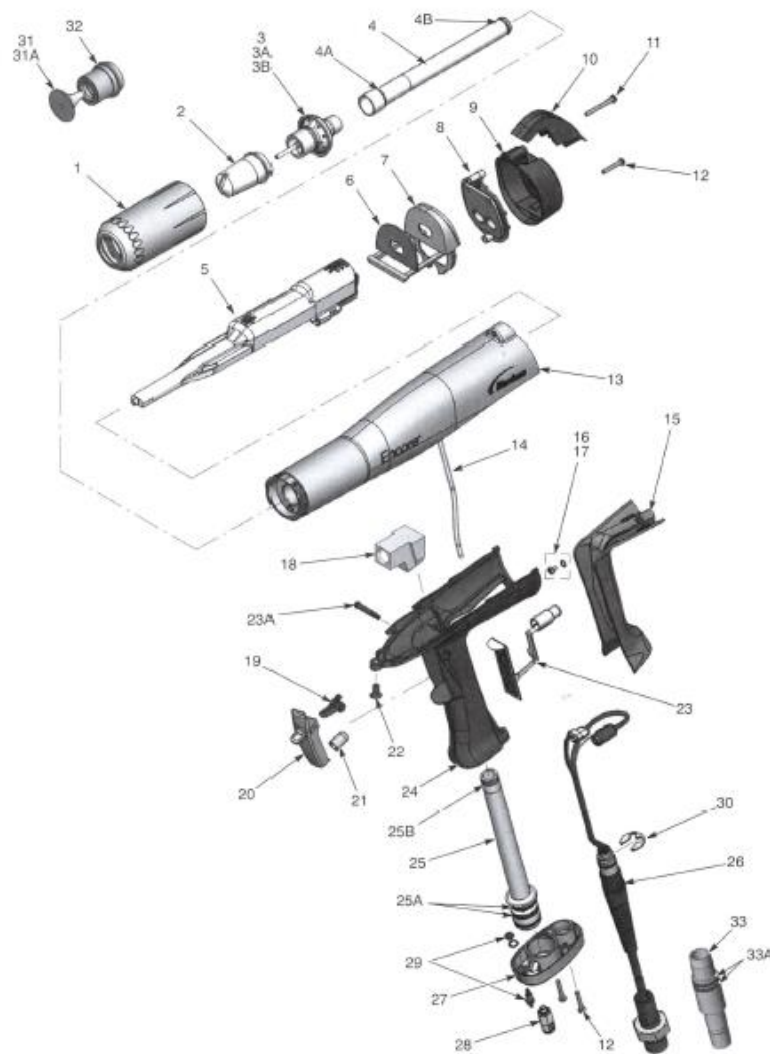
Ilustración 2.14 Despiece pistola NORDSON

Para realizar un correcto mantenimiento del equipo de pintura es fundamental capacitar al personal en el aseo e inspección de las partes de la pistola, ya que el equipo de pintura consta de una consola electrónica que contiene una placa madre que en caso de fallar solo puede ser reparado por el servicio técnico a diferencia de las pistolas que sin un correcto plan de aseo se tapan y dificultan el paso del flujo polvo/aire, las piezas de las pistolas sufren desgaste por el roce de la pintura con ellas. A continuación, en la figura se muestra el despiece de la pistola.

Figure 7-1 Exploded View of Encore LT Manual Spray Gun and Accessories
